BILAN FINAL

## PROJET MAISON TÉMOIN

AGNICO EAGLE GOLDEX

JANVIER 2019 - JANVIER 2020

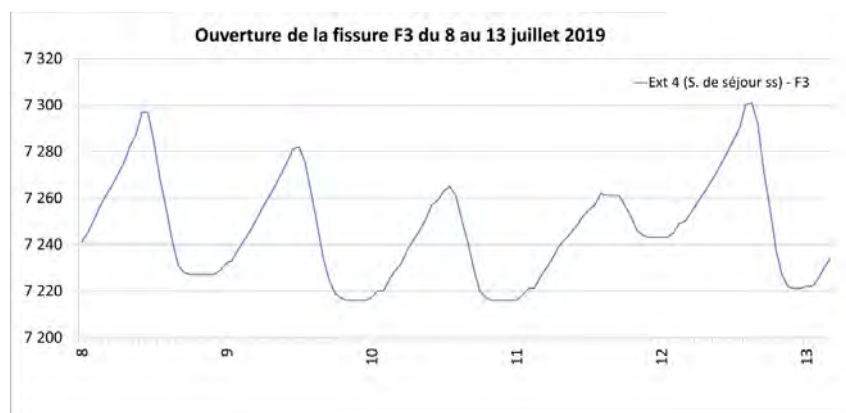
La figure suivante présente un exemple de l'évolution d'une fissure (F3) sur une période de 5 jours. On notera qu'en plus de l'évolution liée aux saisons, il existe également une évolution de l'ouverture de la fissure liée au cycle nuit/jour. Ce type de comportement est visible sur la plupart des extensomètres installés sur des murs exposés au soleil et traduit le comportement de la fissure en fonction des conditions climatiques et, en particulier, de la température.
